平成24年8月8日 京大基研主導研究会-原子力・生物学と物理

# 原子力発電所信頼性向上に向けての取組み ～40年間の体験から

**金氏 顯**

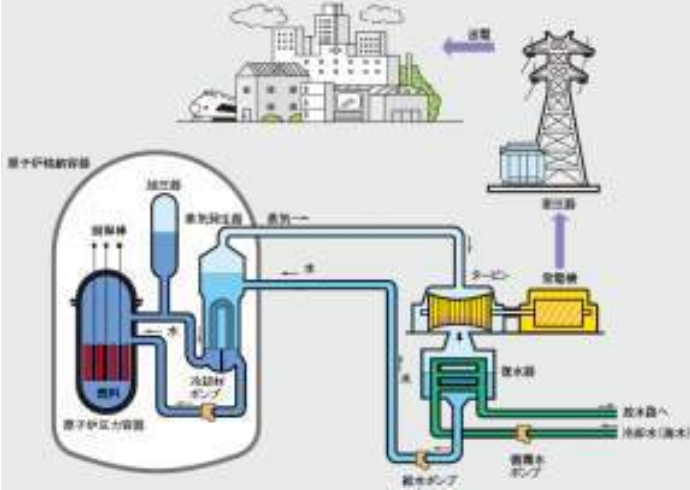
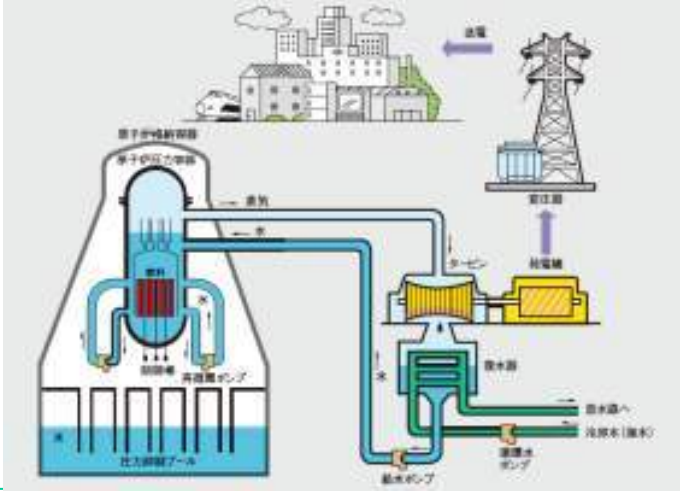
加圧水型軽水炉 PWR	沸騰水型軽水炉 BWR
概要

特徴	間接サイクル。蒸気発生器、一次冷却材ポンプが必要。タービンに放射能は行かない。	直接サイクル。タービンに放射能が行く。
原子炉圧力	およそ150気圧(15MPa)	およそ70気圧(7.0MPa)
運転基数	世界:267基、うち日本:24基	世界:89基、うち日本:26基
日本のメーカー(電力)	三菱重工(関電、九電、四電、北海道電、日本原電)	東芝、日立GE(東電、中部電、東北電、中国電、北陸電、電源開発、日本原電)
世界のメーカー	Westinghouse(米)、AREVA(仏)、ロリアトム(露)、斗山重工(韓)、上海電気他(中国)、	GE日立(米)
導入国	アメリカ、フランス、ロシア、中国、韓国、台湾、ドイツ、ベルギー他多数	アメリカ、ドイツ、台湾など

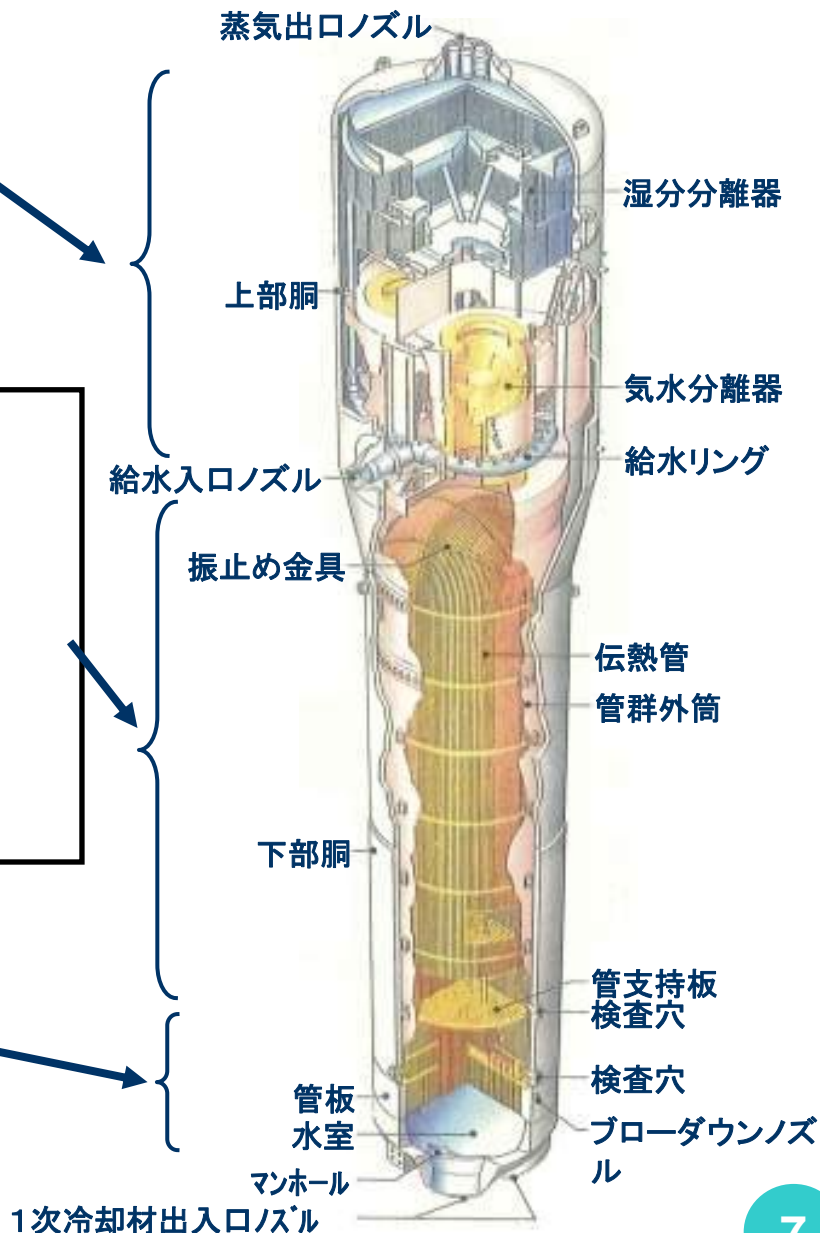
# 蒸気発生器の構造（大型たて置U字管式熱交換器）

## 2次側気水分離部

- ・気水分離器と湿分分離器を設置
- ・円筒胴部に給水入口ノズル

## 伝熱管

- ・三千数百本のU字伝熱管群
- ・伝熱管材料はニッケルクロム合金
- ・両端は管板にシール溶接、拡管
- ・直管部は管支持板、U字部は振止め金具
- ・管群外筒を設け、胴との間に円環水路形

## 1次側水室

- ・仕切板で分割、1次冷却材入口ノズルと出口ノズル

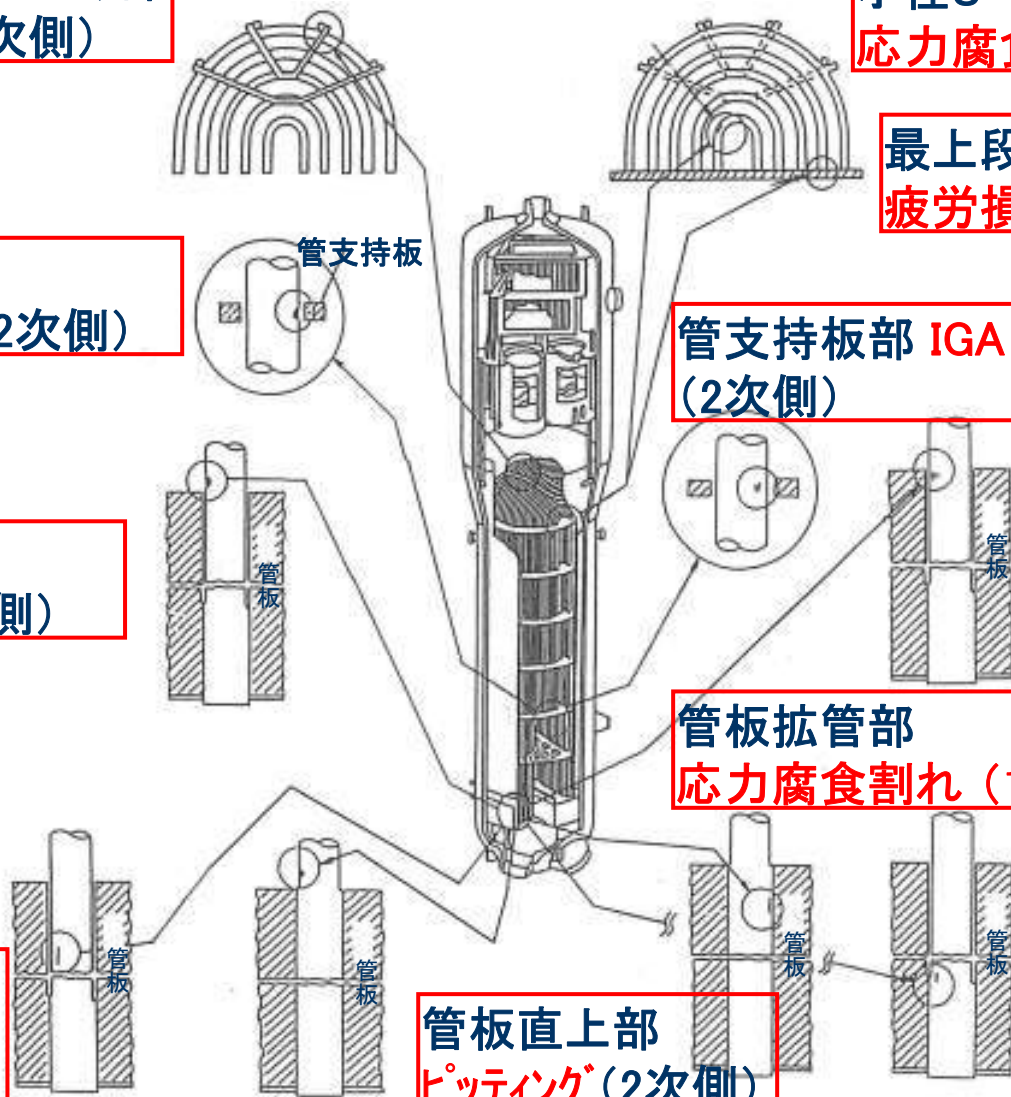
# 蒸気発生器の伝熱管損傷発生部位と現象

振止め金具 (AVB) 部  
摩耗減肉 (2次側)

小径Uベント部  
応力腐食割れ (1次側)

管支持板部  
りん酸減肉 (2次側)

最上段管支持板部  
疲労損傷 (2次側)

管支持板部 IGA (2次側)

管板上面直下部  
IGA (2次側)

管板直上部  
りん酸減肉 (2次側)

管板拡管部  
応力腐食割れ (1次側)

管板クレビス部  
応力腐食割れ (2次側)

管板直上部  
ピitting (2次側)

拡管境界部  
応力腐食割れ (1次側)

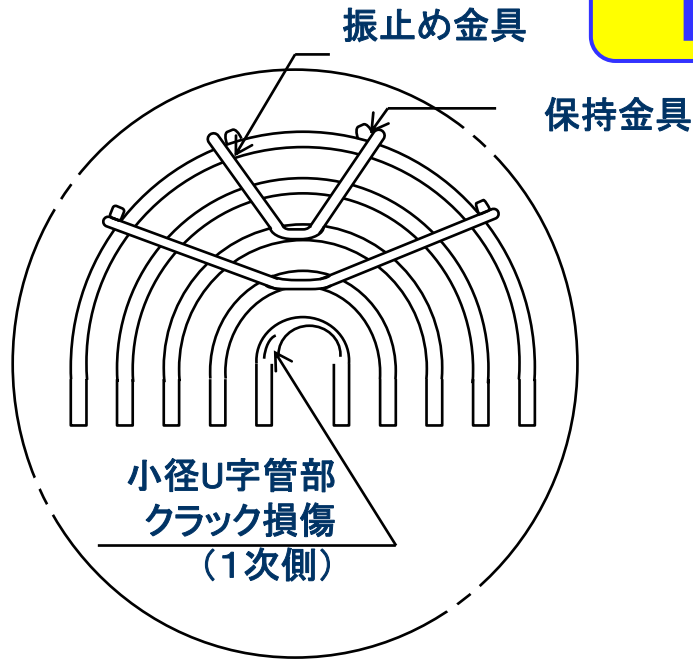
# PWSCC発生状況

応力腐食割れ(1次側):  
PWSCC : Primary Water Stress  
Corosion Cracking

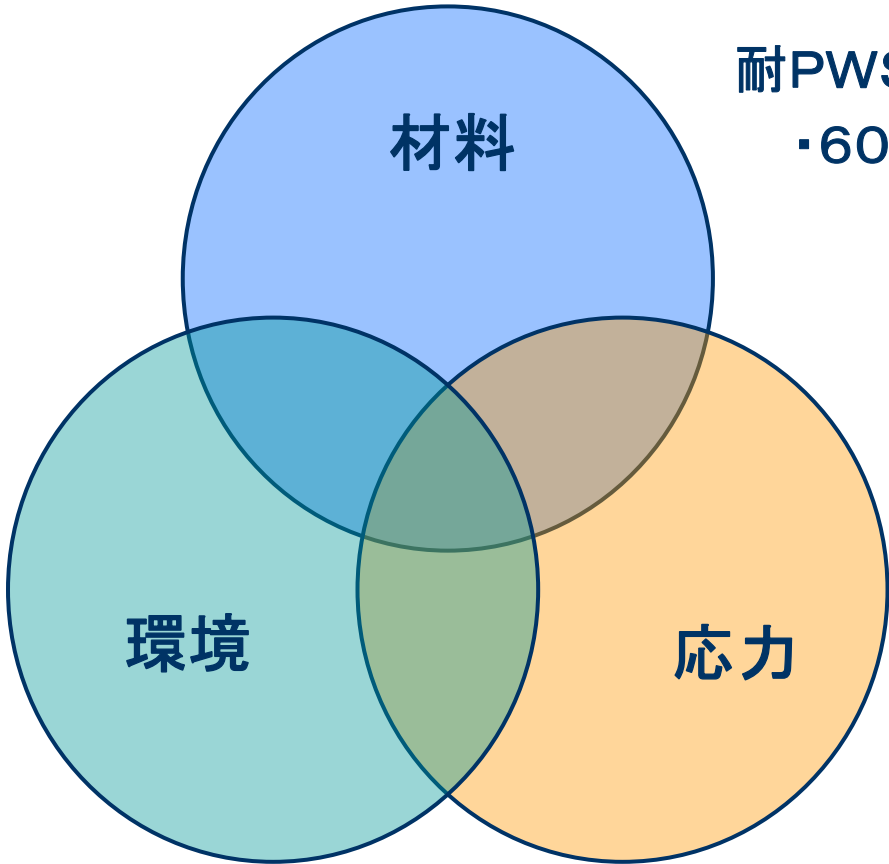
# PWSCC対策

耐PWSCC材料

- ・600合金→690合金

引張応力低減

- ・拡管方法 改善

- 全厚ローラ拡管→液圧拡管

- ・小曲げ半径管SR

- SR: Stress Relief Annealing  
(応力除去焼鈍)

- ・ショットピーニング

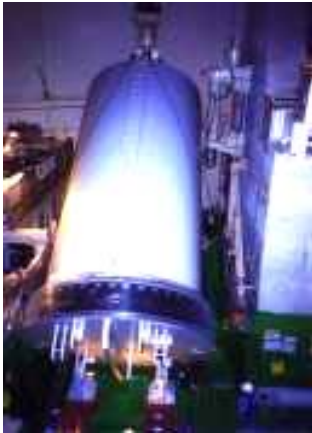
VHR(原子炉容器上蓋取替)状況

### 【690合金素材開発】

耐PWSCC材料の開発

⇒大型機器取替(SGR、VHR)で採用

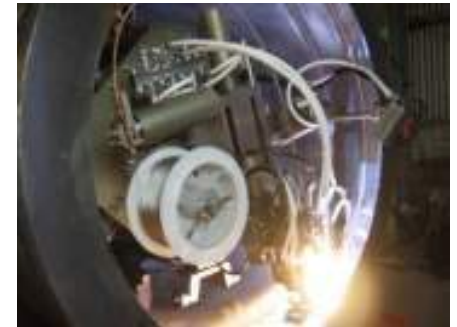
原子炉容器出口管台  
内面クラディング状況

### 【690合金現地溶接技術】

スプール取替やクラディング等の

現地溶接技術の確立

⇒RVクラディング、  
SG管台緊急補修等  
で採用

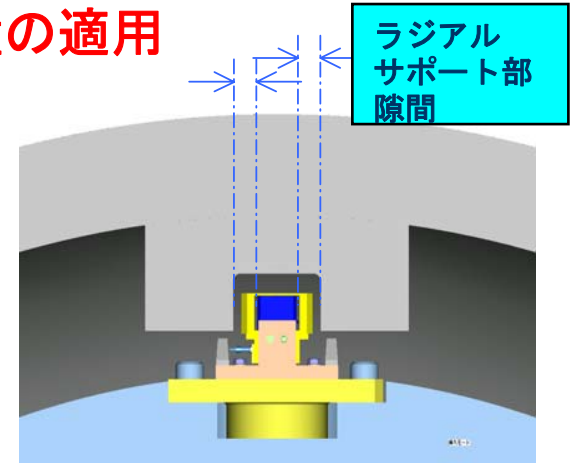
## 水中高精度遠隔隙間計測装置の適用

出口ノズル部  
隙間計測装置

ラジアル  
サポート部  
隙間

ラジアルサポート部隙間計測装置

据付実績
出口ノズル部隙間	1.4mm
ラジアルサポート部隙間	0.4mm

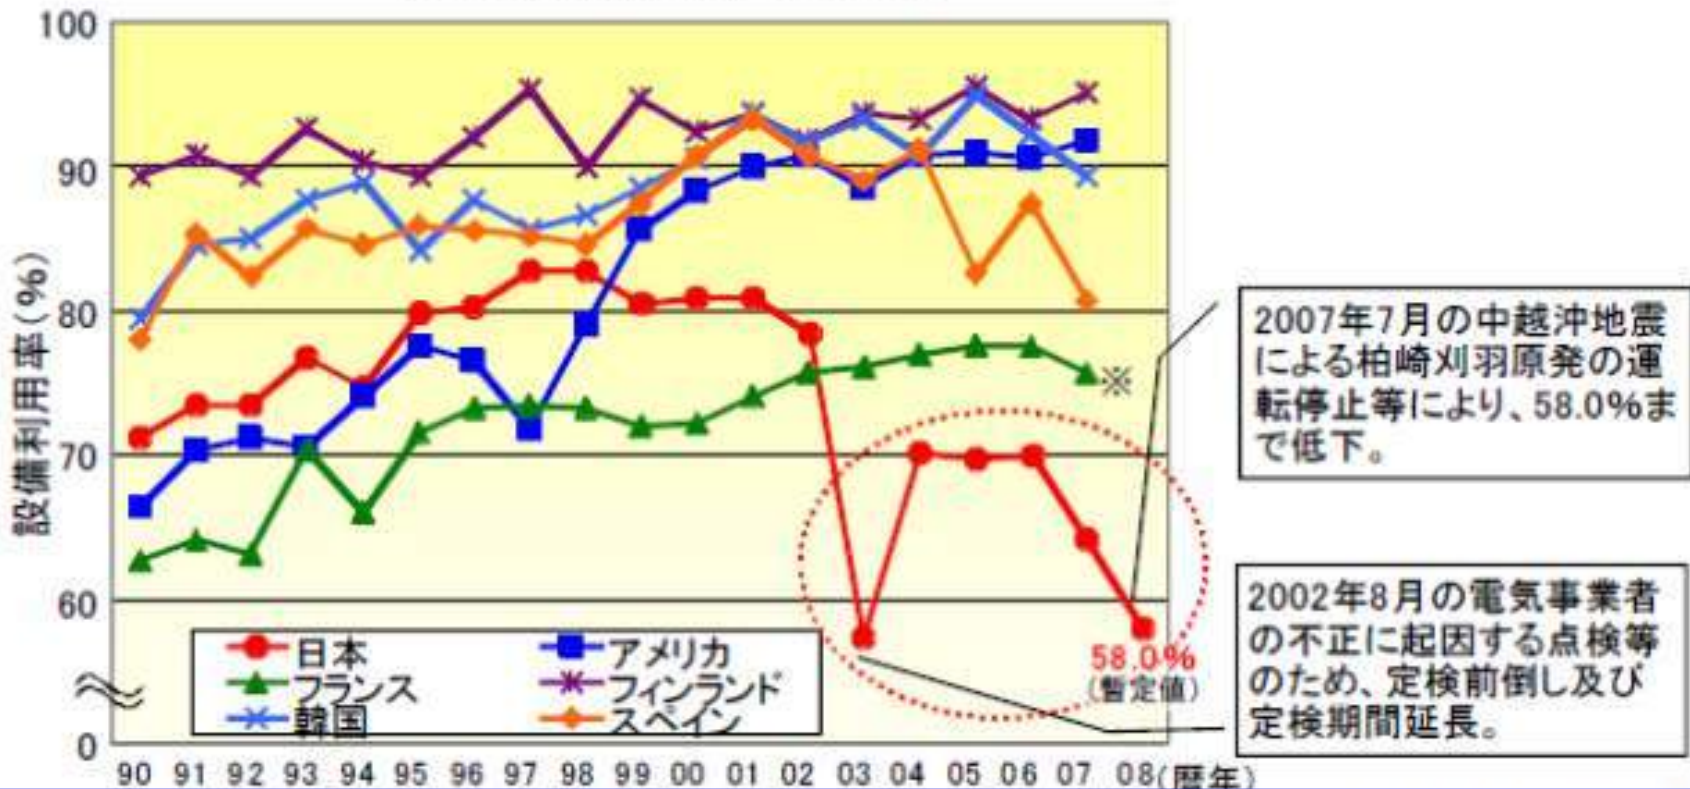
# 設備利用率の推移

○我が国の原子力発電所の設備利用率は、設備トラブル対策により改善。1990年代後半には80%台を達成。

○その後、2002年東電問題、2004年美浜3号機人身事故、2007年中越沖地震等により、トラブルと国の規制強化の負のスパイラルにより、設備利用率は80%を大きく低下。

○ただし、2007年度はPWRは75.7%、BWRは51.5%、平均61%

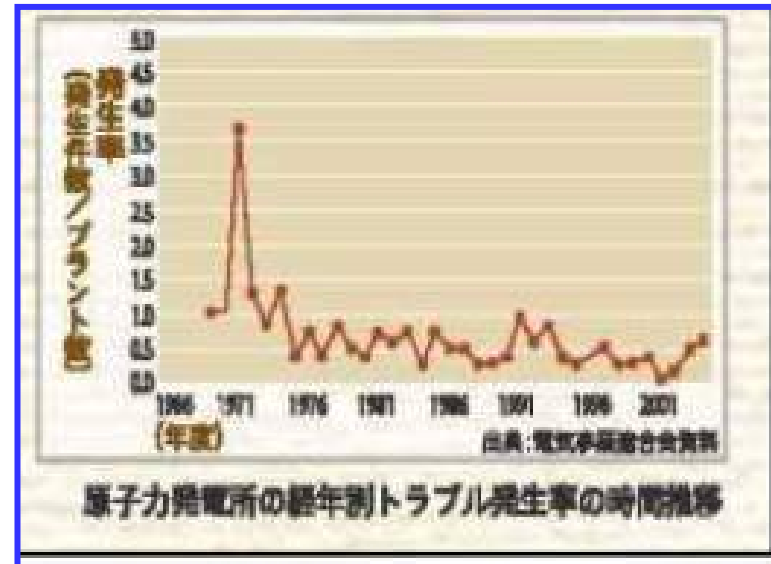
## <高経年化してもトラブルは増加してない>

運転開始30年前後の原子力発電所について事故などのトラブルにより運転を停止した件数の時間的な推移を見てみると、運転の長期化によるトラブルは増加していないことがわかります(右図)。
